**PKP Polskie Linie Kolejowe S. A.**

**Centrum Realizacji Inwestycji**

Dobiega końca rewitalizacja linii kolejowych nr 694/157/190/191 z Bronów podg. do Wisty Głębcie oraz z Goleszowa do Cieszyna. W dniu 11 grudnia 2022 roku po odbiorach technicznych został wznowiony ruch kolejowy na linii kolejowej nr 191. Trwają obecnie drobne prace wykończeniowe. Na podstawie art. 61 ust. 1 i 2 Konstytucji RP oraz art. 10 ust. 1 ustawy o dostępie do informacji publicznej wnoszę o pisemną odpowiedź na poniższe pytania:

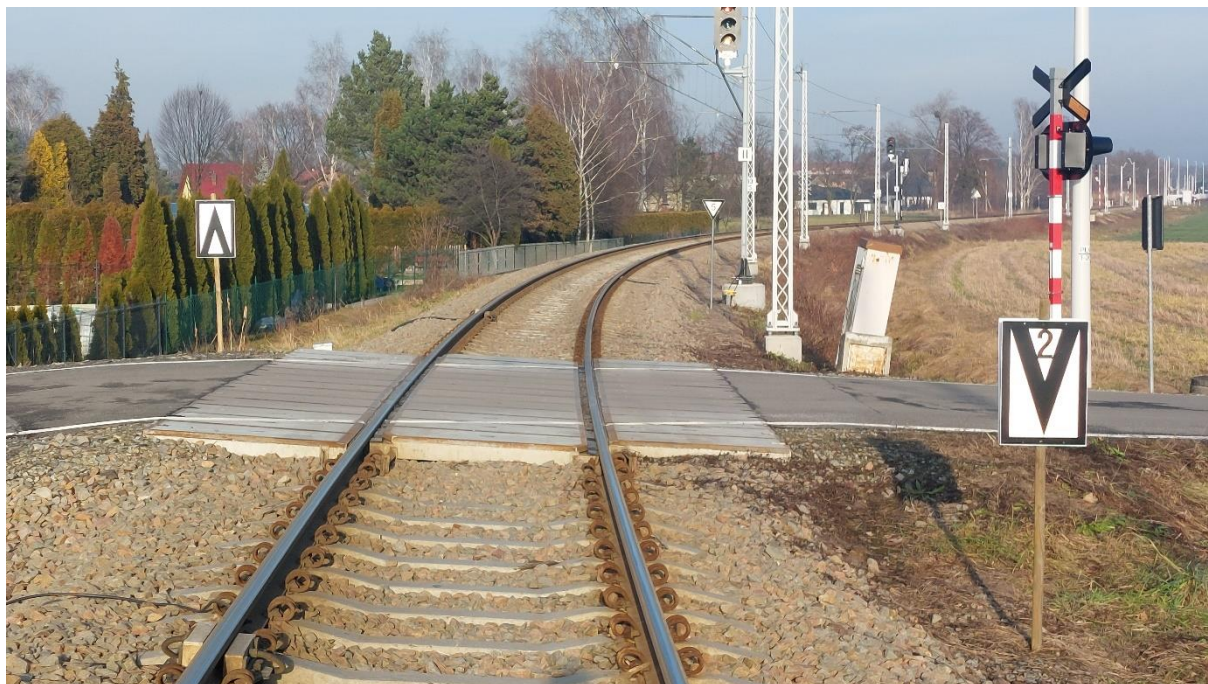
Dokumentacja fotograficzna do pytania z punktu nr 1)

- 1) Dlaczego na przejeździe kolejowym w miejscowości Mnich położonym na linii kolejowej nr 157 w km 13,540 - 13,546 od dnia 11 grudnia 2022 roku została obniżona prędkość z 30 do 20 km/h (tj. do niższej prędkości niż przed przystąpieniem do prac rewitalizacyjnych w 2019 roku)?

- a) Dlaczego ww. ograniczenie prędkości nie dotyczy wyłącznie czoła pociągu? Niewłaściwe pochylenie drogi nie wpływa na bezpieczny przejazd całości pociągu przez przejazd kolejowy. Dlaczego w związku z tym pociągi muszą zwalniać tam ze 100 km/h do 20 km/h? Czy jest to docelowy rezultat prac rewitalizacyjnych, dofinansowanych ze środków unijnych, budżetu państwa oraz środków własnych należących do samorządu województwa śląskiego?

- b) Czy na etapie przygotowania dokumentacji projektowej przebudowy ww. przejazdu kolejowego podjęto należyłą koordynację pomiędzy branżami drogową i torową? Czy wzięto pod uwagę możliwość obniżenia niwelety linii kolejowej (przebiegającej w nasypie oraz w niewielkich pochyleniach podłużnych o wartościach 3-4‰) w taki sposób, aby zmniejszyć wartości pochyłeń podłużnych dojazdów drogowych do skrzyżowania jednopoziomowego z linią kolejową, z zachowaniem zwiększonej przechytki w torze dostosowanej do wyższych prędkości pojazdów kolejowych? Ułatwiłoby to możliwość kształtowania profilu drogi kołowej zgodnie z przepisami rozporządzenia bez konieczności jej przebudowy na dłuższym odcinku.

- c) Czy wzięto pod uwagę możliwość stosowania profilu podłużnego dróg na dojazdach do przejazdu kolejowo-drogowego oraz na długości przejazdu kolejowo-drogowego zgodnie z przepisami § 24 rozporządzenia Ministra Transportu i Gospodarki Morskiej z dnia 2 marca 1999 r. „W sprawie warunków technicznych, jakim powinny odpowiadać drogi publiczne i ich usytuowanie”? Czy Centrum Realizacji Inwestycji ma opracowany plan dalszych działań, który następnie zamierza wdrożyć w celu uzyskania maksymalnej dopuszczalnej prędkości pociągów wynikającej z geometrii linii kolejowej w obrębie wymienionego przejazdu

kolejowo-drogowego? Ograniczenie prędkości do 20 km/h stanowi duży kłopot dla przewoźników i naraża tabor kolejowy na awarie, co z kolei przekłada się na przerwy w ruchu (przykładem jest awaria pociągu nr 94615 w dniu 23 grudnia 2022 roku). Czy znany jest planowany termin usunięcia ograniczenia prędkości w obrębie przejazdu? Czy prowadzone są rozmowy lub uzgodnienia z zarządcą drogi w celu rozwiązania problemu? Czy możliwa jest likwidacja przejazdu w sytuacji, gdy posesje znajdujące się za przejazdem mają alternatywne połączenie drogowe poprzez przejazdy sąsiadujące w km 13,097 (ul. Topolowa w Mnichu) i 14,070 (ul. Słoneczna w Mnichu)?

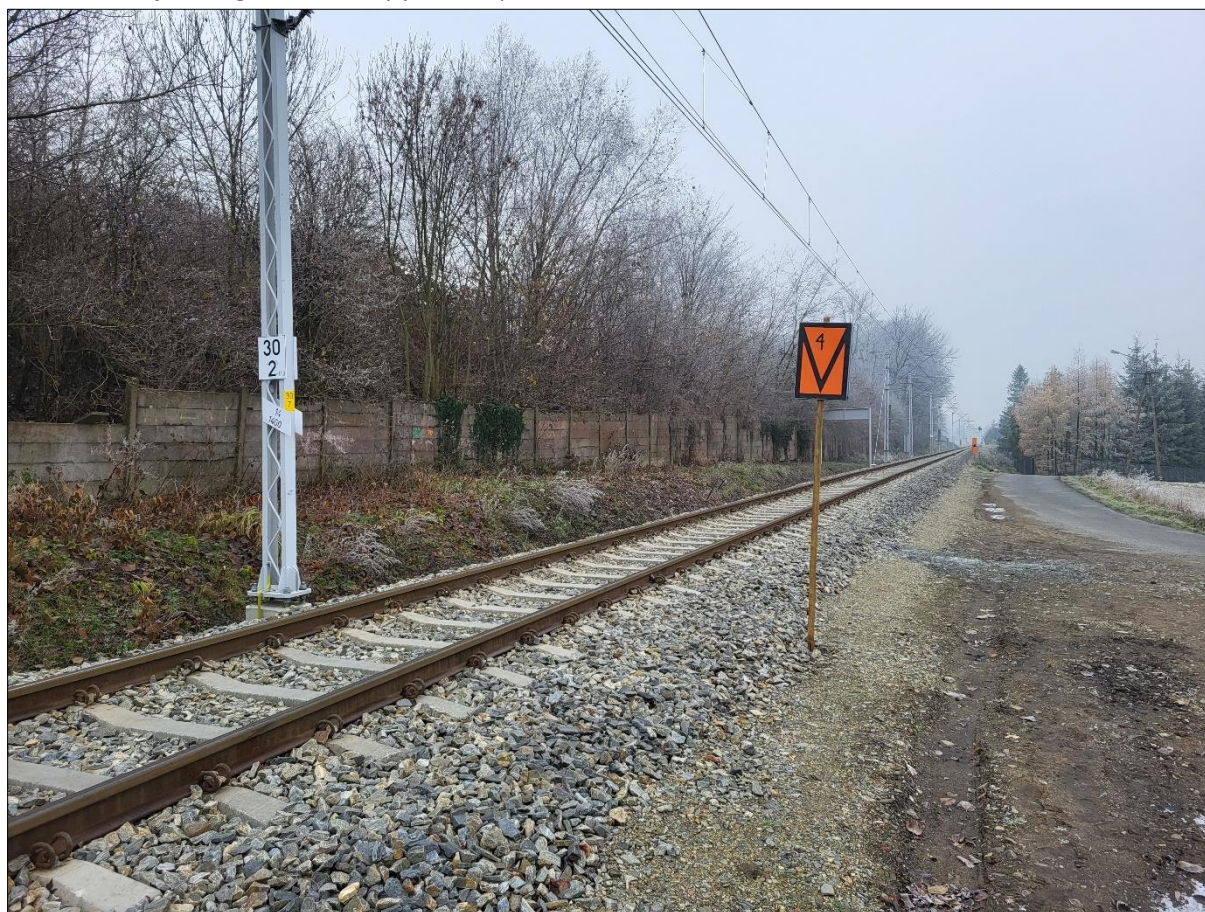
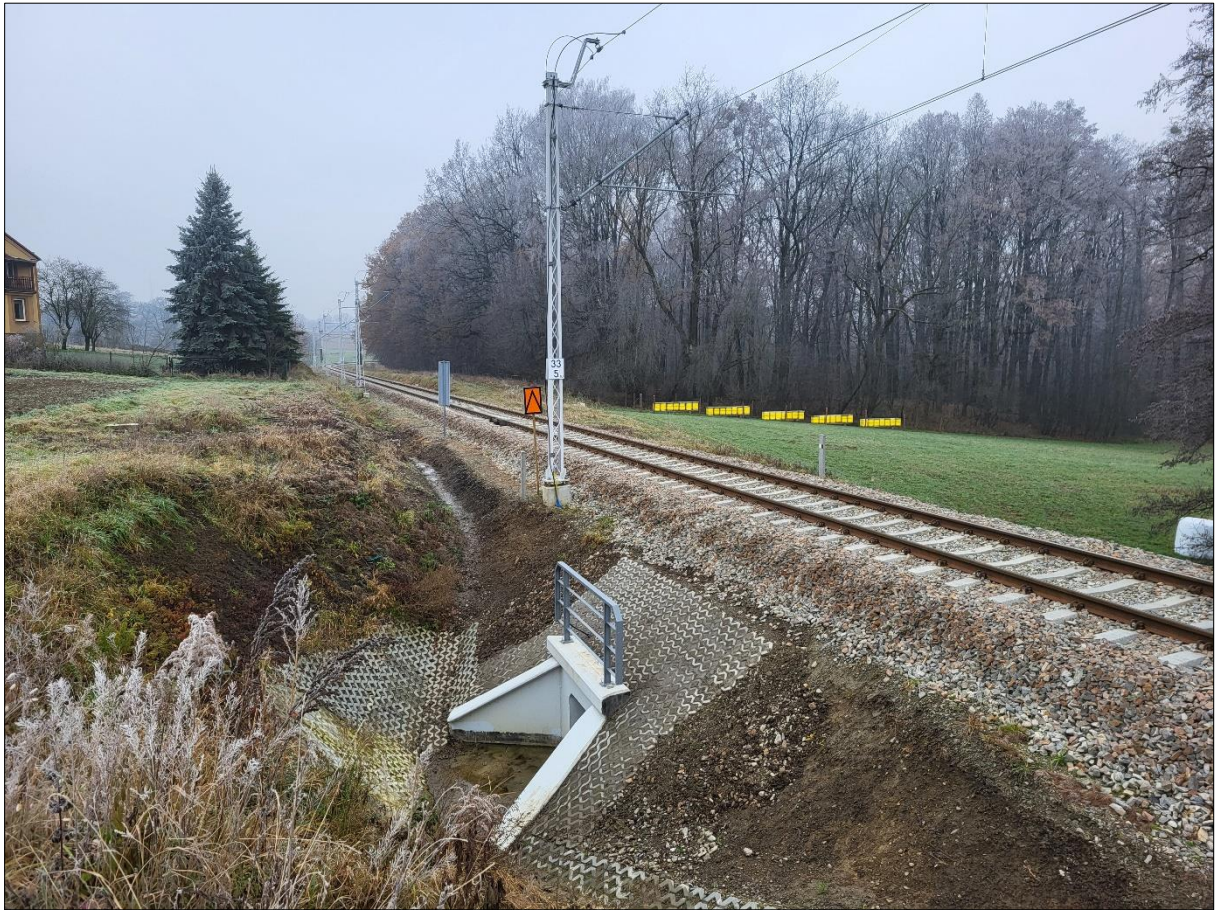
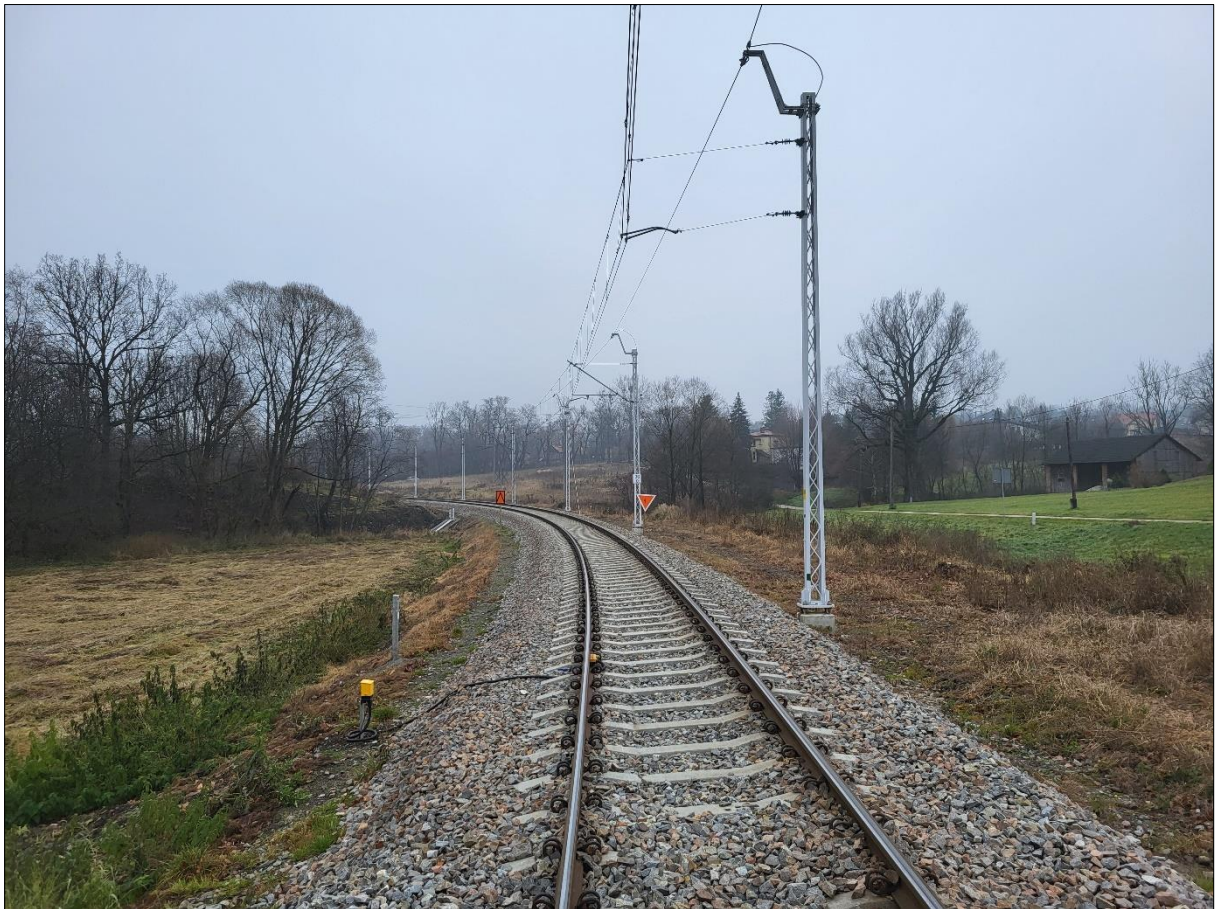
Dokumentacja fotograficzna do pytania z punktu nr 4)

- 4) Co jest przyczyną obniżenia prędkości w dniu 27 listopada 2022 roku z 80 do 40 km/h w 5 miejscach na szlaku linii kolejowej nr 190 między Goleszowem a Cieszynem (lokalizacje w km: 30,200 – 30,750, 33,000 – 33,500, 33,900 – 34,600, 34,700 – 35,500 oraz 36,000 – 36,800) po 86 dniach od wykonanych odbiorów technicznych tego szlaku? Do kiedy zostanie to naprawione i przywrócona w nich zostanie z powrotem prędkość drogowa 80 km/h?

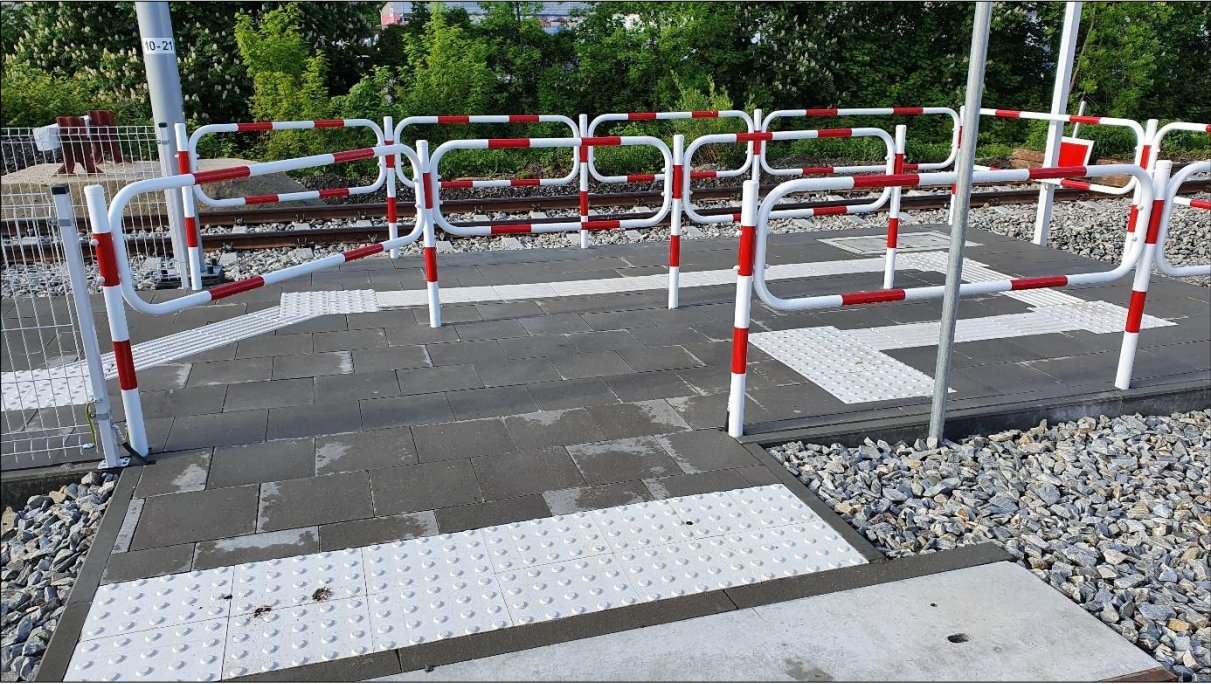
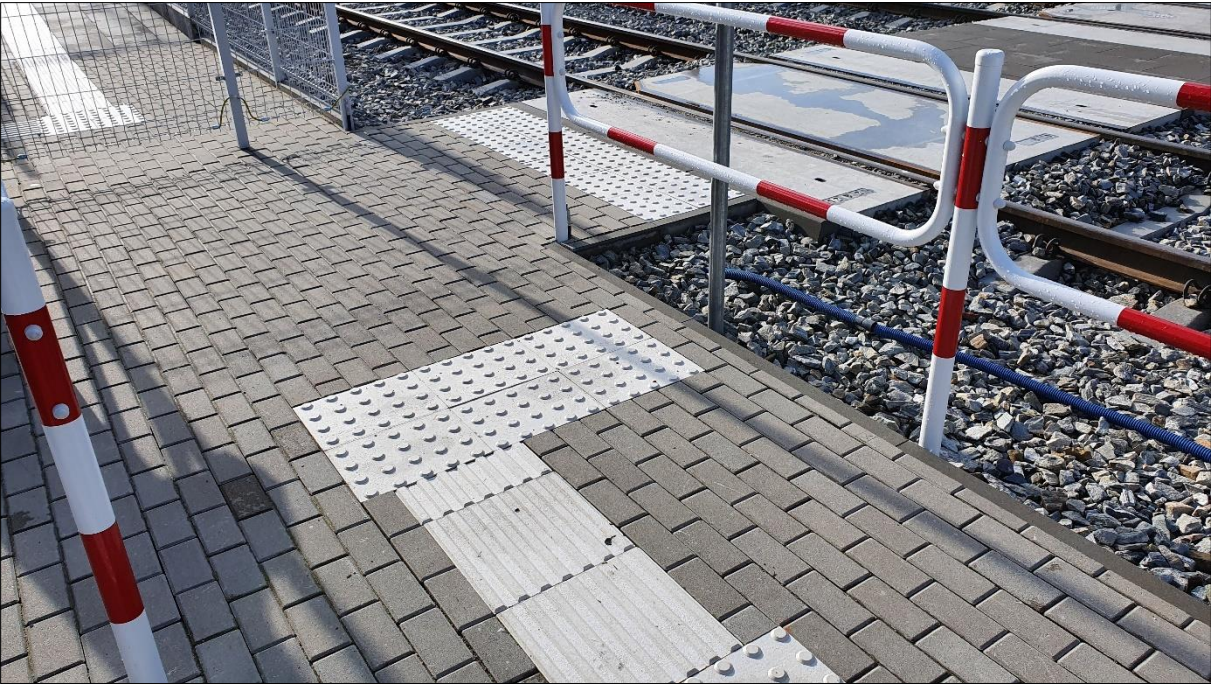
Dokumentacja fotograficzna do pytania z punktu nr 7)

- 7) Czy ścieżki naprowadzające w stacji Cieszyn prowadzące na peron nr 2 są prawidłowo zbudowane? Obecnie kierują one osoby niewidome lub niedowidzące po obu stronach przejścia przez tory wprost na barierki zabezpieczające. Jeśli nie to do kiedy zostanie to poprawione?

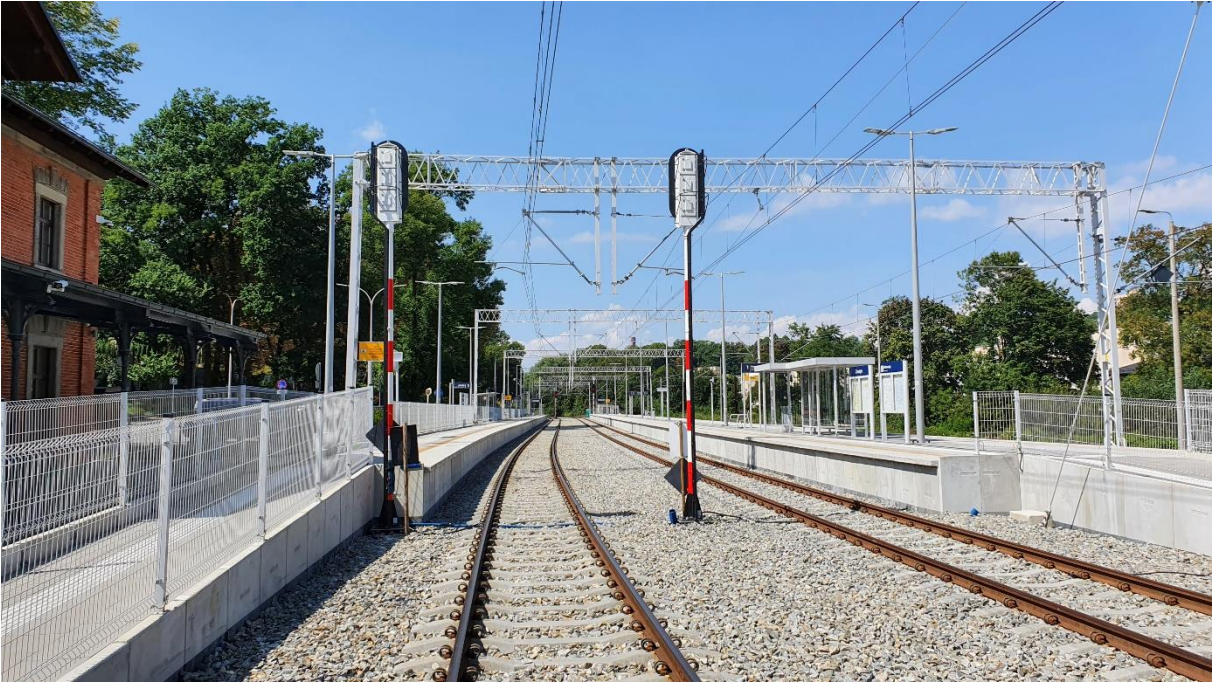
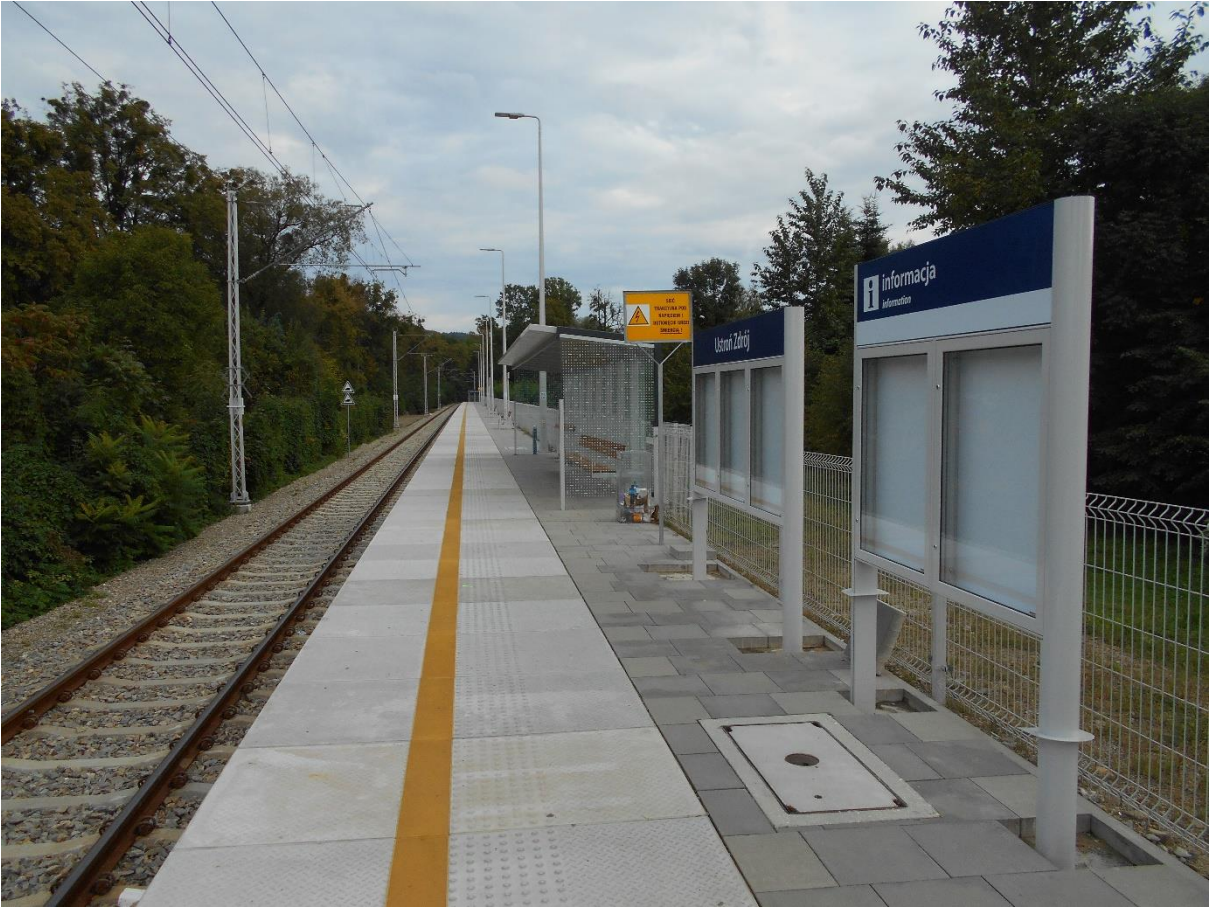
Dokumentacja fotograficzna do pytania z punktu nr 10)

- 10) Dlaczego w stacji Cieszyn na obu peronach wybudowano po jednej wiatce, natomiast w Ustroniu Zdroju jedną wiatę? Infrastruktura ta jest niewystarczająca dla obsługi obecnych potoków pasażerskich, a ponadto niezgodna z „Wytycznymi architektonicznymi dla infrastruktury pasażerskiej Ipi-1” spółki PKP PLK S.A. (paragraf 9, punkt 7). Stacja Cieszyn przed rewitalizacją, według danych Urzędu Transportu Kolejowego, w 2019 roku miała średnią dobową wymianę pasażerską pomiędzy 200 a 299 podróżnych a średnia dobowa liczba zatrzymań wynosiła 22. Natomiast przystanek Ustroń Zdrój przed rewitalizacją, według danych Urzędu Transportu Kolejowego, w 2019 posiadał średnią dobową wymianę pasażerską pomiędzy 300 a 499 podróżnych a średnia dobowa liczba zatrzymań wynosiła 14. Oba wyżej wymienione obiekty jeszcze przed rewitalizacją spełniały każde z kryteriów zawartych w punkcie 7, przy których należy zastosować minimum 2 wiaty siedziskowe na każdym peronie, natomiast po rewitalizacji obserwowany jest znaczny wzrost ruchu pasażerskiego. Kiedy to zostanie dostosowane do ww. wytycznych?

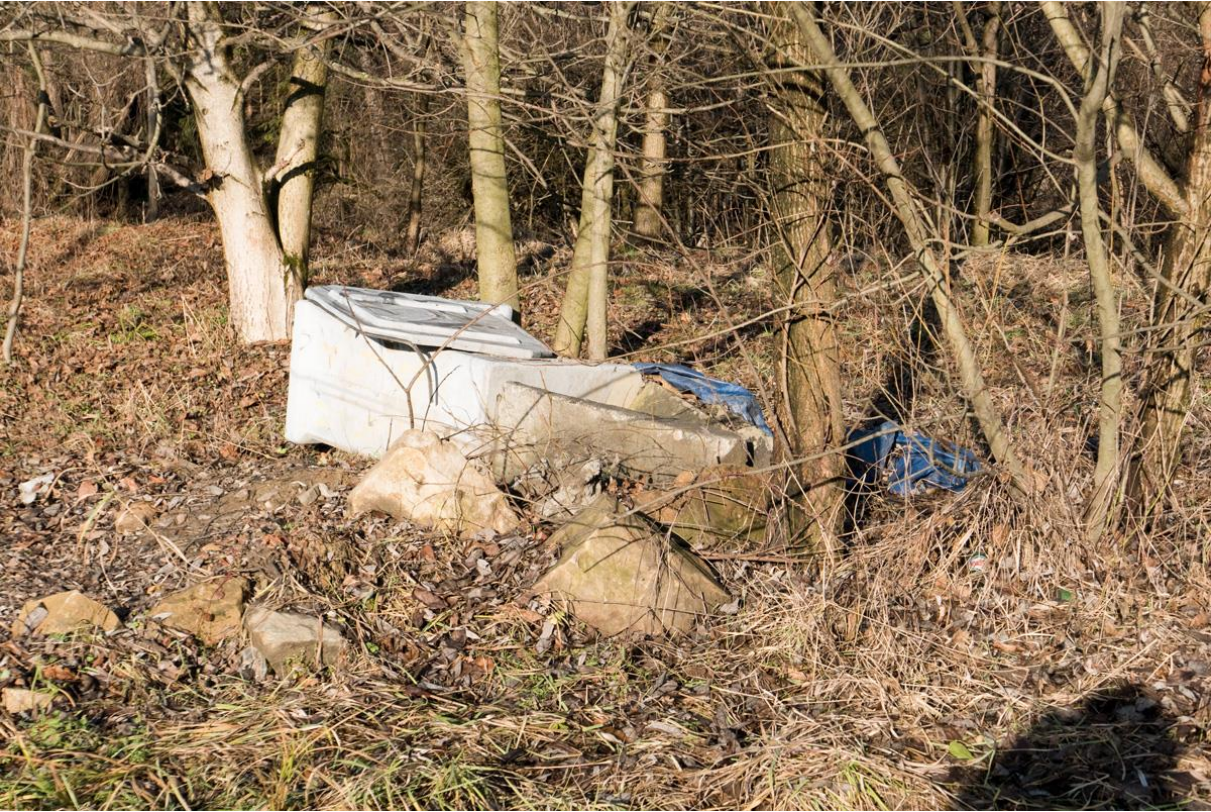
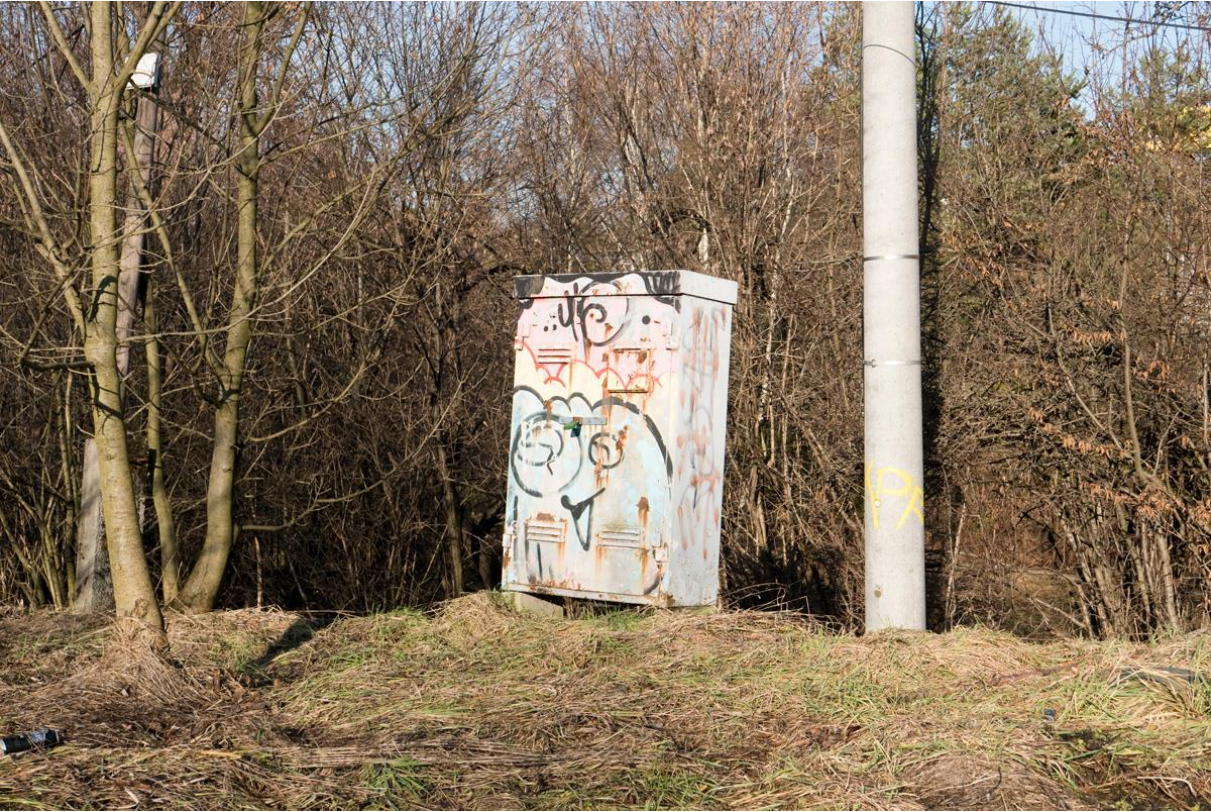
Dokumentacja fotograficzna do pytania z punktu nr 13)

- 13) Kiedy usunięte zostaną zdewastowane szafy oraz fragmenty betonu pozostałe po inwestycji na linii kolejowej nr 190 w okolicy przejścia przez tory przy budynku przy ulicy Czarny Chodnik w Cieszynie (km 37,931)?

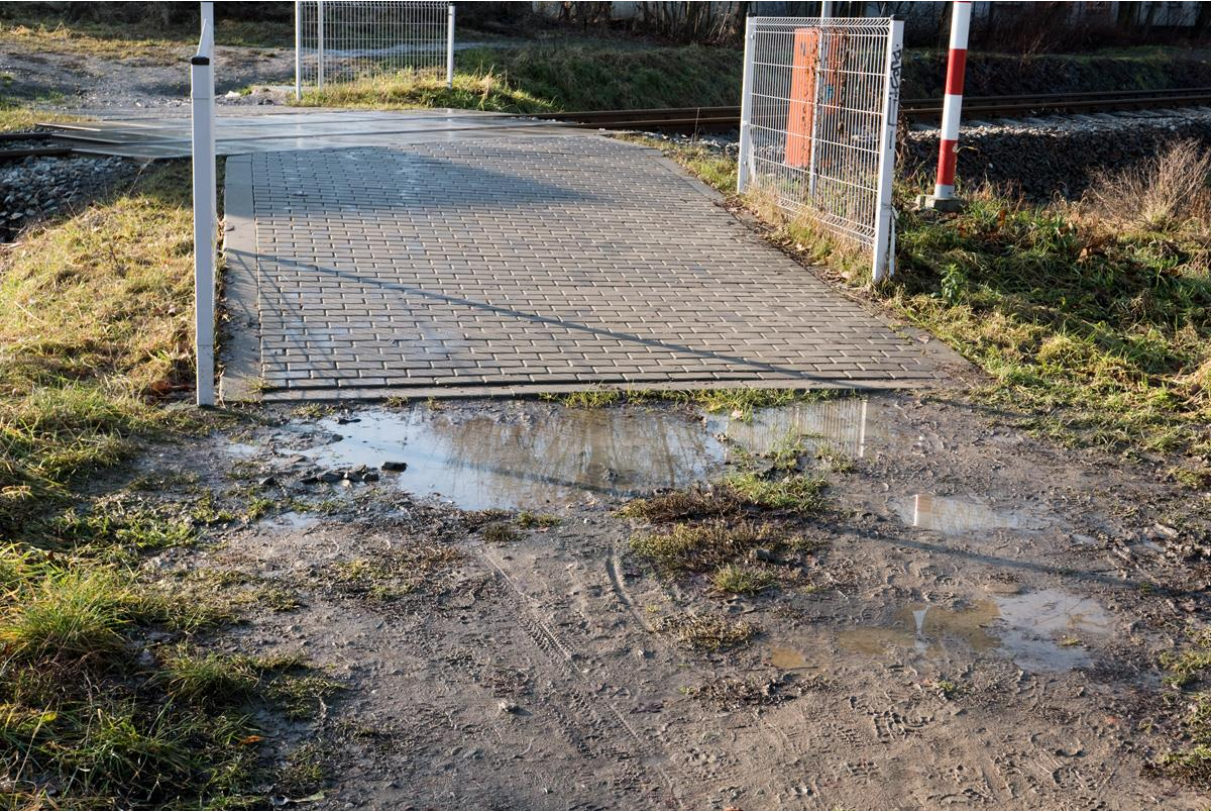
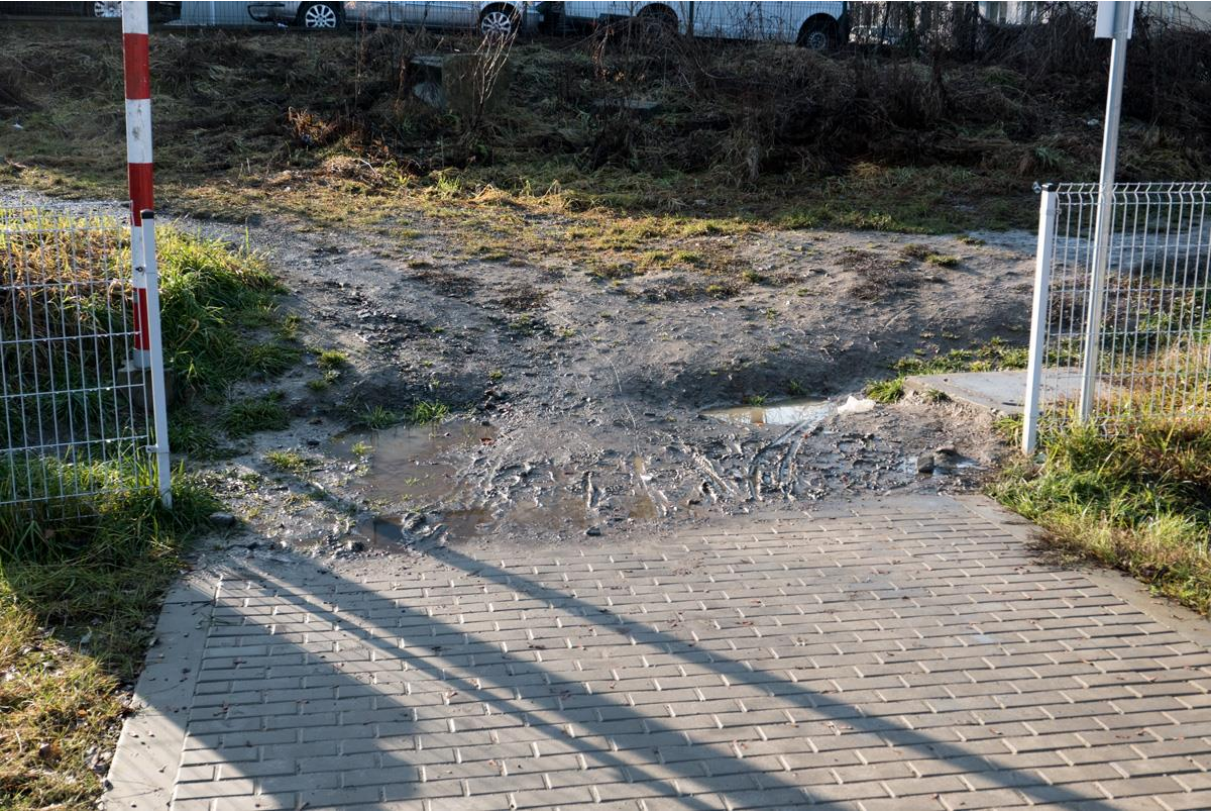
Dokumentacja fotograficzna do pytania z punktu nr 14)

- 14) Czy podjęte zostaną działania (poprzez np. wysypanie tłuczni) zmierzające do likwidacji występujących po opadach deszczu zwałów błota na dojściu do wyremontowanego przejścia przez tory przy budynku przy ulicy Czarny Chodnik 2 w Cieszynie (km 37,931 linii kolejowej nr 190)?
